**COMPANHIA MUNICIPAL DE LIMPEZA URBANA – COMLURB**  
**PROGRAMA DE DESENVOLVIMENTO GERENCIAL – PDG**

# **CAPA W- DESENVOLVIMENTO DE ACESSÓRIO DE SEGURANÇA PARA UTILIZAÇÃO EM CEIFAGEM**

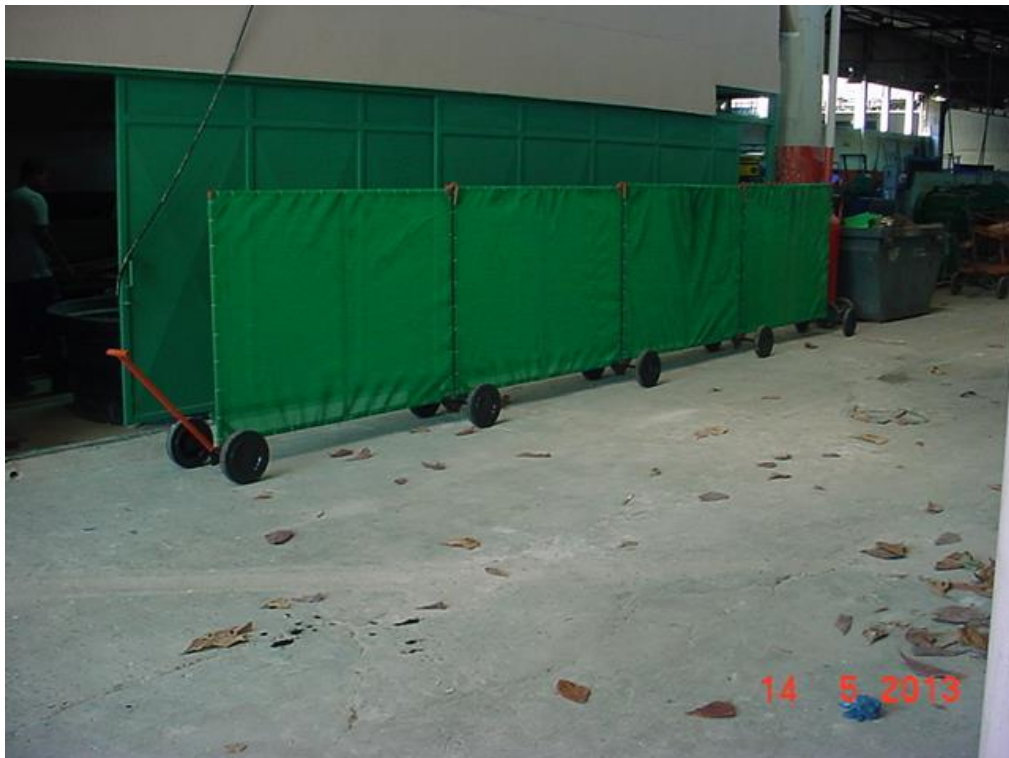
Na visita, deparamo-nos com uma condição de risco à população, ao gari e aos veículos. O processo atual requer uma tela de proteção. Que

é utilizada para minimizar os riscos dos projéteis e partículas lançadas pela ceifadeira.

A utilização da tela de proteção pra ceifadeira fica desconfortável no BRT, pois a pista, por onde circula os ônibus, é estreita, com largura apropriada à circulação do ônibus articulado; ficando limitada a colocação da tela, além de oferecer risco ao gari que transporta os quadros, pela proximidade onde passam os ônibus.

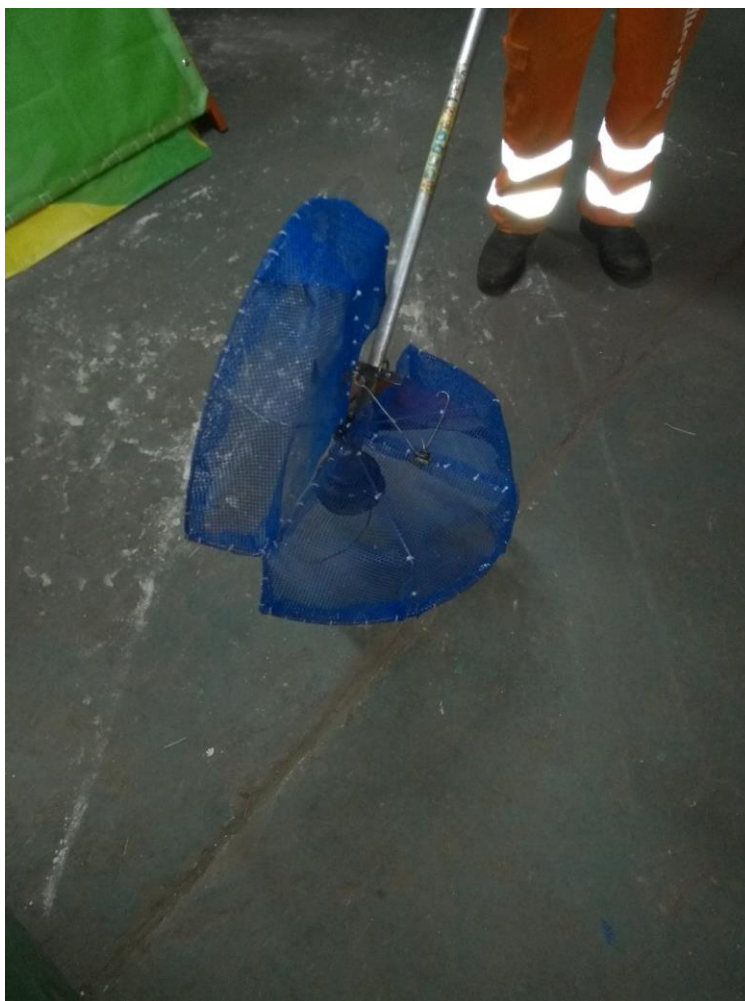
Para a tela de revestimento foi utilizada a do cesto de praia de especificação de tela plástica de polietileno em malha de 5 mm com fio de 1,2mm, favorecendo dessa forma a visibilidade para o gari no momento do corte.

Seccionado a capa para duas abas, com articulação e arame de fixação das abas, atendendo dessa forma ao acabamento do serviço.
